## QUALIDADE DA ÁGUA DE POÇOS DA COMUNIDADE DA ILHA DE LENÇÓIS, CURURUPU/MA

## **RESUMO**

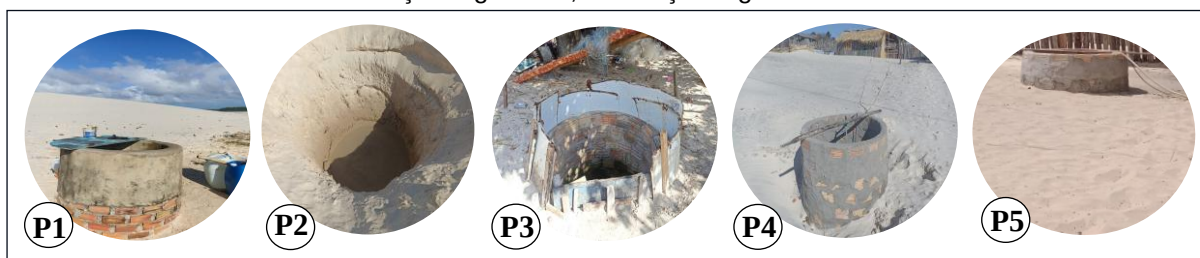
**Figura 1** - P1: Poço para consumo; P2: Poço para consumo II; P3: Poço comunitário de gastar; P4: Poço de gastar II; P5: Poço de gastar III.

residências descartam dejetos em fossas rudimentares ou diretamente no manguezal (Alvite; Silveira, 2011). As amostras de água foram coletadas no dia 08/11/2024, no turno da manhã. Os pontos de coleta corresponderam a cinco poços (figura 1) em áreas pontuais da ilha. Após coleta, as amostras foram acondicionadas em caixa térmica com gelo e transportadas ao Laboratório Paracelso de Análises Químicas, localizado na Universidade Estadual do Maranhão -UEMA, para análise.
