## **ANÁLISE DA ÁGUA DOS POÇOS DA COMUNIDADE QUILOMBOLA DE JUÇATUBA – SÃO JOSÉ DE RIBAMAR/MA**

Esta pesquisa teve como objetivo avaliar a qualidade da água dos poços artesianos da comunidade quilombola de Juçatuba, localizada no município de

São José de Ribamar – MA. As análises foram realizadas com base na Resolução CONAMA nº 396/2008, que estabelece os padrões de qualidade para águas subterrâneas. O estudo foi conduzido durante os períodos de chuva e seca, permitindo uma comparação entre as estações e a influência das atividades humanas sobre os parâmetros físico-químicos e microbiológicos da água consumida pela população local. As coletas foram feitas em três poços localizados em pontos estratégicos da comunidade, com posterior análise em laboratório. Os primeiros resultados revelaram um índice de nitrato acima do valor máximo permitido para consumo humano, o que pode representar risco à saúde, especialmente para crianças e gestantes. Além disso, observou-se que o pH da água estava abaixo de 6,0, indicando caráter ácido, o que pode influenciar na corrosividade da água e na solubilização de metais. Por outro lado, não foi detectada a presença de coliformes totais nem de *Escher

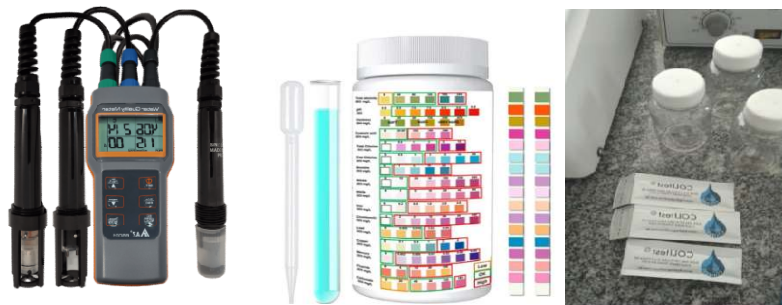
A Figura 1 apresenta a sonda utilizada nas análises *in loco*, bem como as fitas reagentes utilizadas para determinação da potabilidade da água e o *colistest* utilizado nas análises microbiológicas.

**Figura 1** – Sonda utilizada nos testes *in loco*, ritas reagentes e *colitest* utilizado nas análises de potabilidade e microbiológicas, respectivamente.
